Marie de Médicis, mère de Louis XIII, en posa la première pierre. Classée MH par arrêté du 21 mars 1910, la chapelle du lycée Corneille, à Rouen, était tombée en désuétude. Destinée aujourd'hui à devenir une salle de concert, elle est complètement restaurée, et vient de faire l'objet d'une opération de décontamination.

Déplombage d'un édifice du Grand Siècle

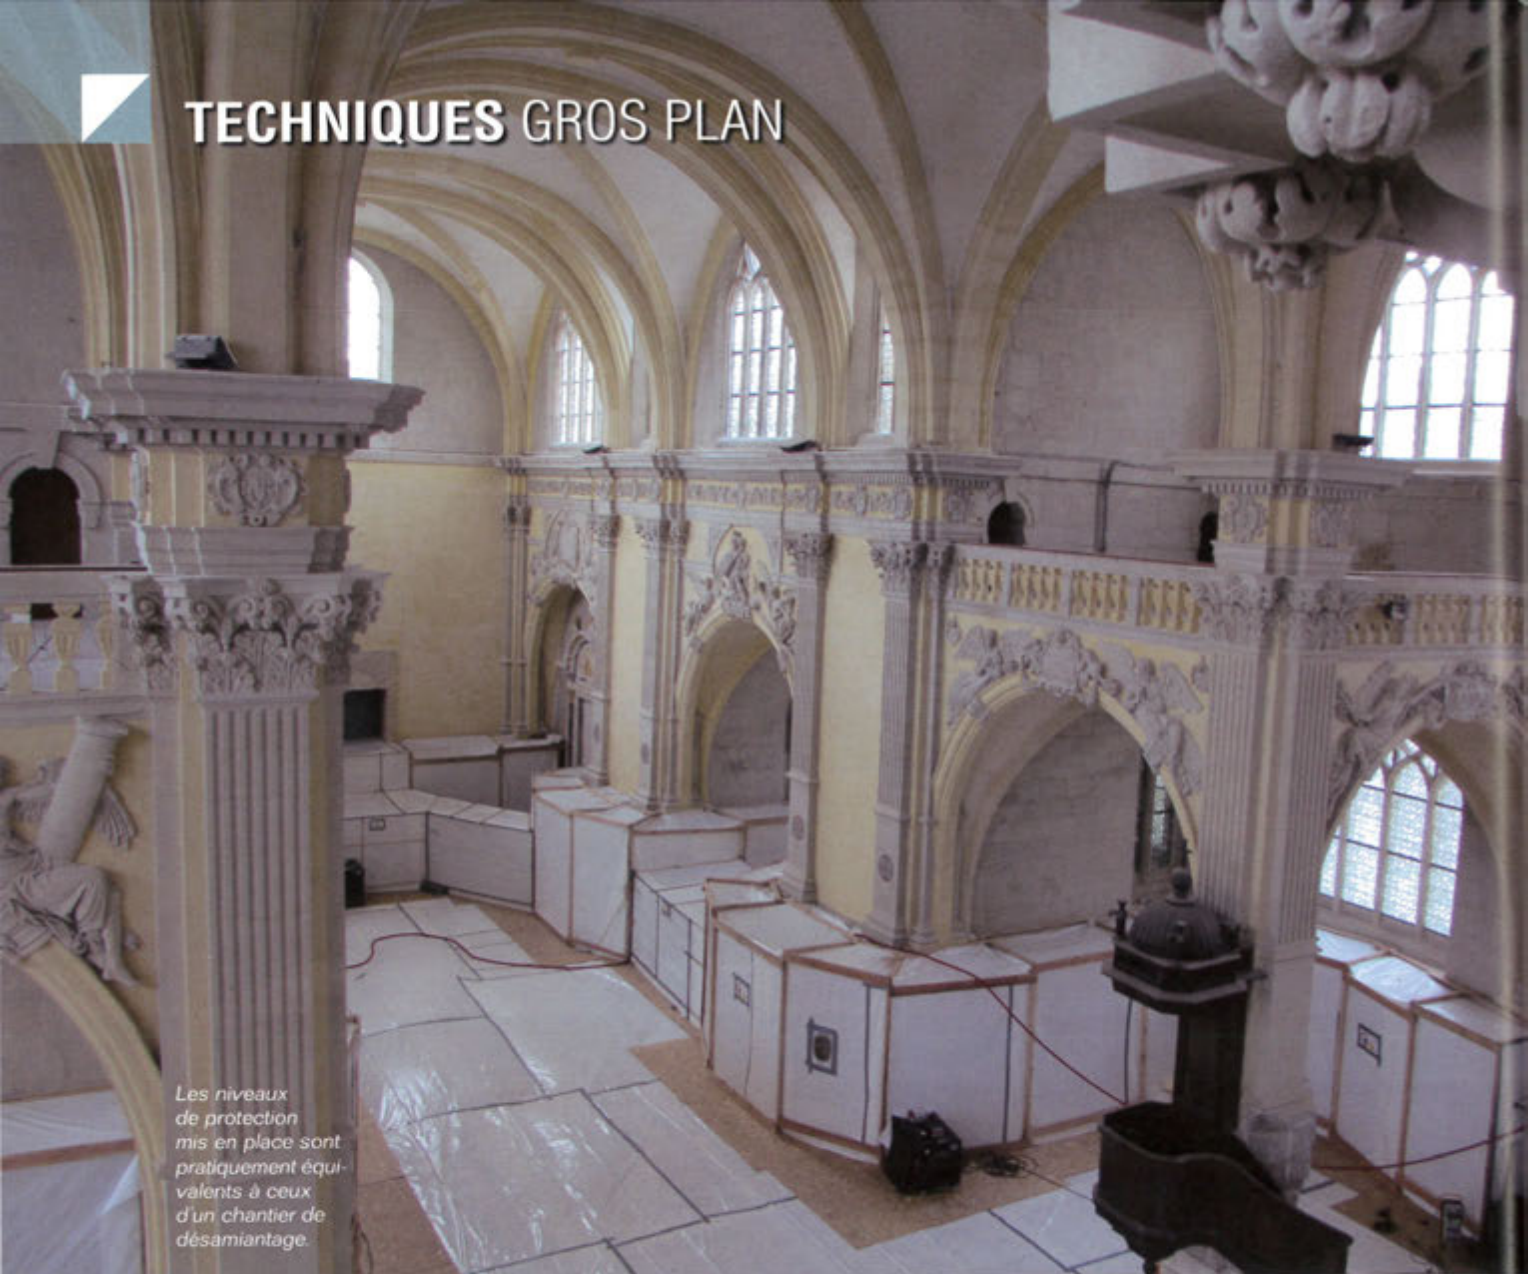
Les niveaux de protection mis en place sont pratiquement équivalents à ceux d'un chantier de désamiantage.

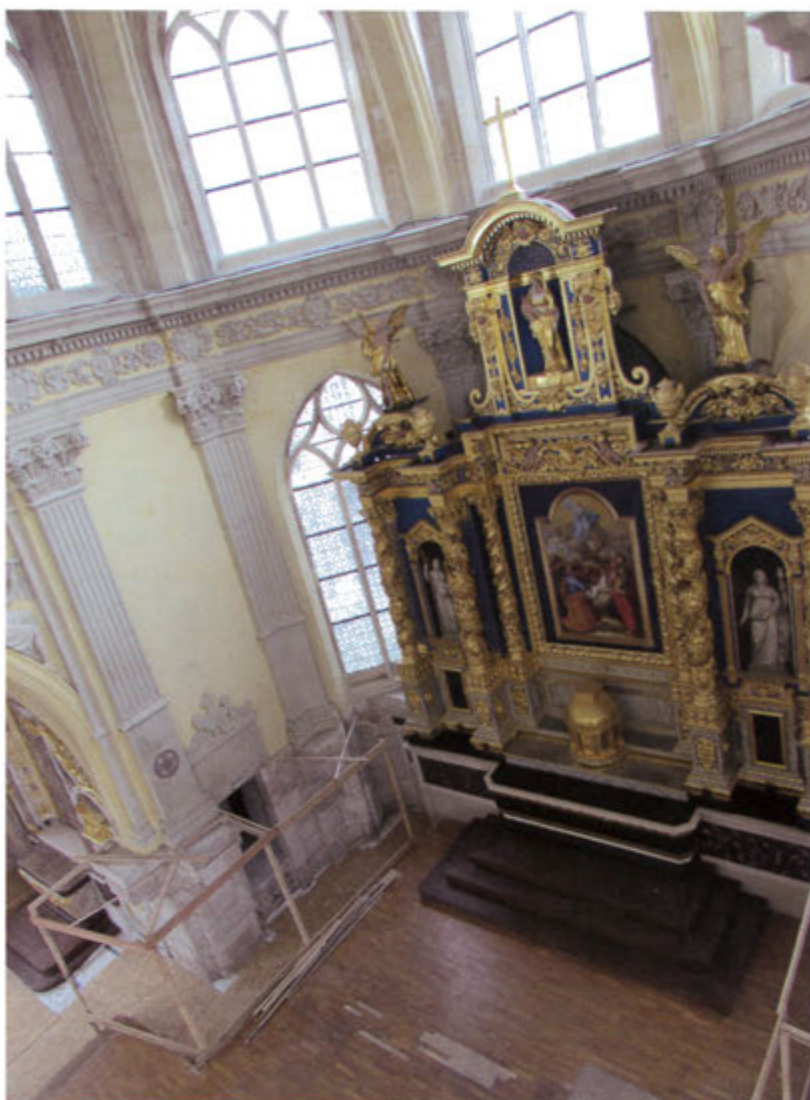
† Les décors précieux étant déjà restaurés, les plus grandes précautions doivent être prises pour éviter la diffusion de poussières.

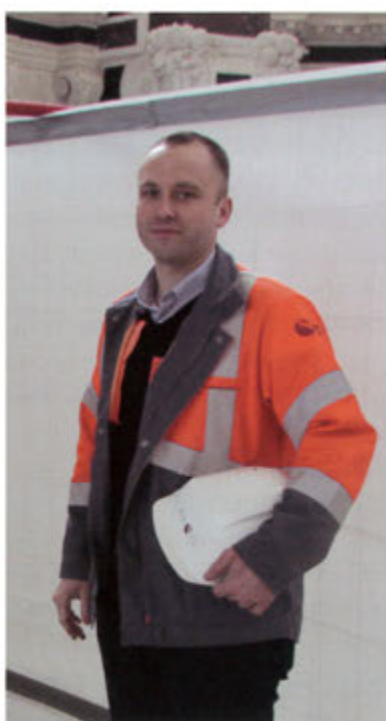
† Des résidus de peinture au plomb maculent les pierres de l'édifice.

L'objectif du chantier est de supprimer les résidus de peinture au plomb sur les murs, du bas jusqu'aux corniches, à environ 3m de hauteur. On a en effet observé sur ces zones une concentration de plomb supérieure aux exigences de la norme actuellement en vigueur. Afin que plus personne ne puisse se trouver en contact
